Teknisk besiktning

Tranholmen 1:50, Danderyd
Starstigen 141A

Stockholm 2015-09-22
Wilhelm Apor
Byggnadsingenjör SBR

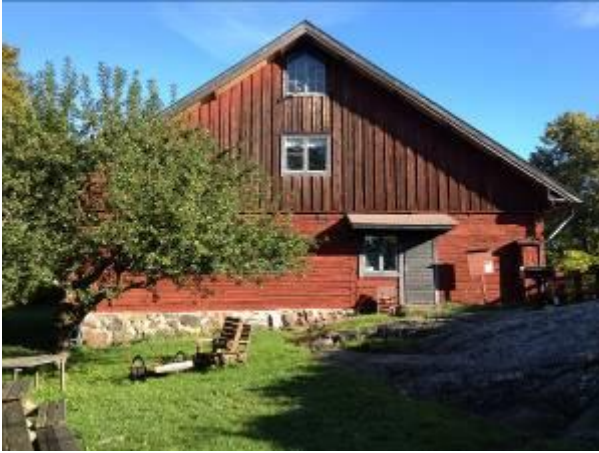
Södra gavel

Det förekommer trappor av betong utvändigt som ansluter mot fasad/timmerstomme. Invändigt har man gjutit betonggolvet mellan grundmurar/timmerstockar. Betongkonstruktioner som ansluter invändigt och utvändigt mot fasad/timmerstomme innebär en stor risk för uppkomst av fuktskador i anslutande timmerstockar. Orsaken är att vatten/fukt leds in mot timret. Avståndet mellan mark och timmerstockar vid byggnadens nordvästra hörn bedöms vara för litet vilket innebär en stor risk för att fukt suges upp i timmerstockar. Spår efter skadeinsektsangrepp noterades i timmerstockar vid flera ställen. Stående träpanel vid byggnadens södra gavel har målningsbehov. Timmerstockar vid byggnadens södra gavel har omfattande torrsprickor, denna del behöver underhållas/målas oftare.

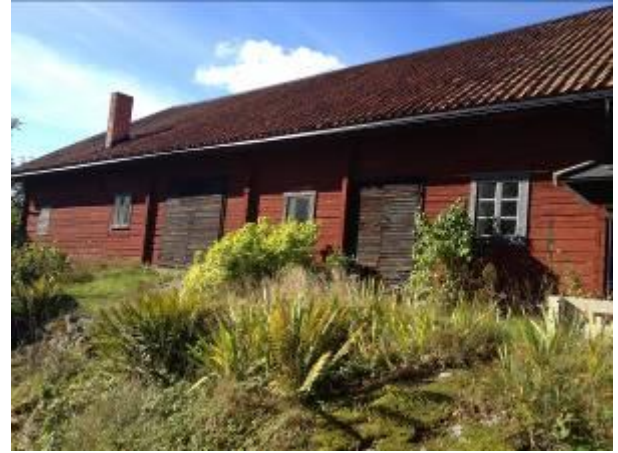
Östra långsida

Hängrännan vid östra sidan är lågt monterad vilket innebär att regnvatten kan rinna förbi rännorna. Åtgärd rekommenderas.

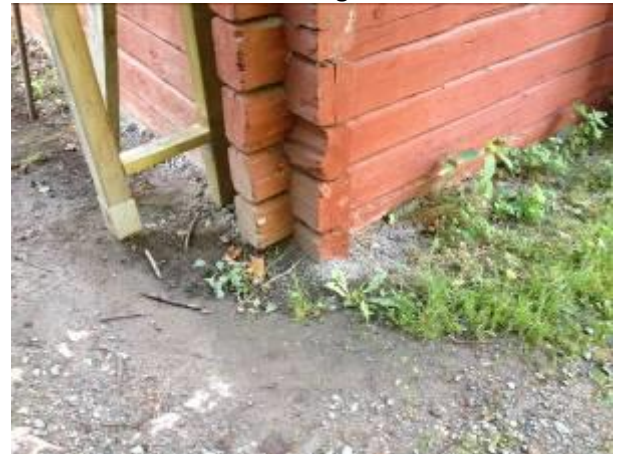
Marklutning förekommer lokalt mot grunden vid byggnadens nordvästra hörn. Undertecknad rekommenderar att man planerar marken så att ytvatten avleds från grunden.

Motfyllda stockar vid byggnadens nordvästra hörn

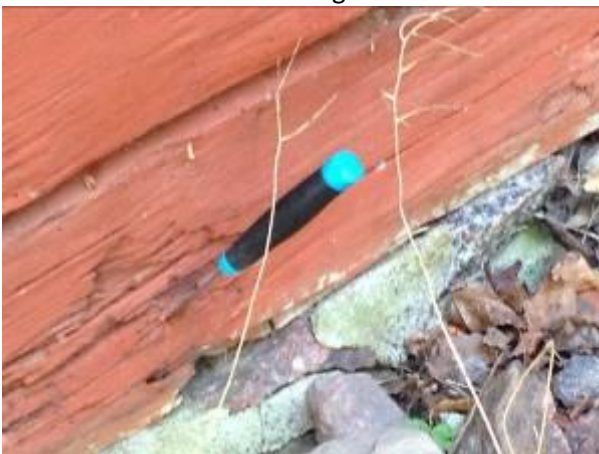
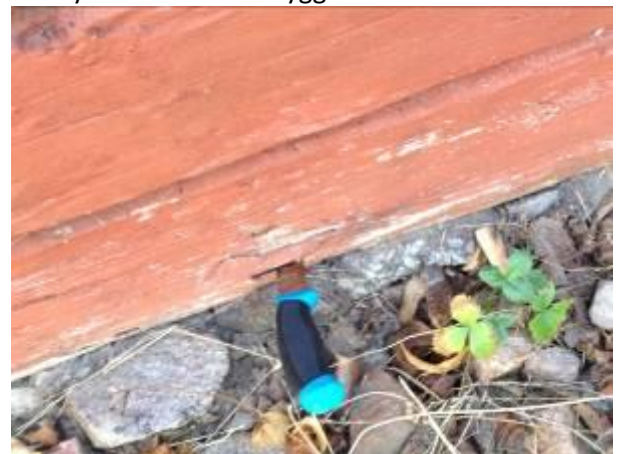
Grundmur sticker ut utvändigt fasadliv. En tekniskt bättre lösning är om droppbleck av plåt monteras över sockelkanten. När sockel sticker ut utvändigt fasadliv medför denna alltid risk för fuktrelaterade skador i bottenstocken. Flera bottenstockar har fått rötskador. För kontroll av rötskadornas omfattning erfordras konstruktionsingrepp.

Exempel på rötskador i bottenstock

Det förekommer rötskadade timmerstockar vid flera ställen. Detta medför risk för försämrat och nedsatt bärformåga. För kontroll av rötskadornas omfattning och bytes behov av rötskadade timmerstockar erfordras konstruktionsingrepp av anlitad fackman/snickare.

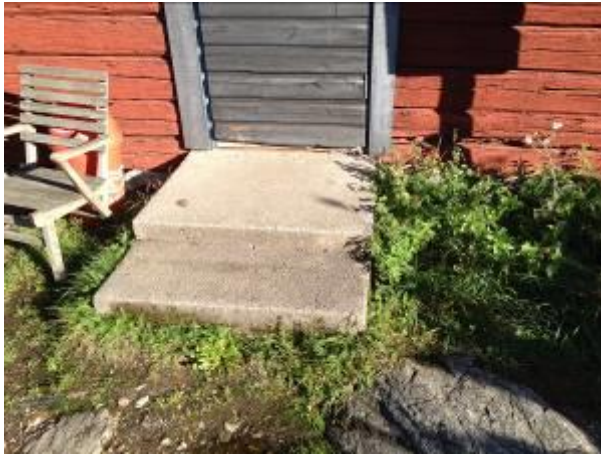
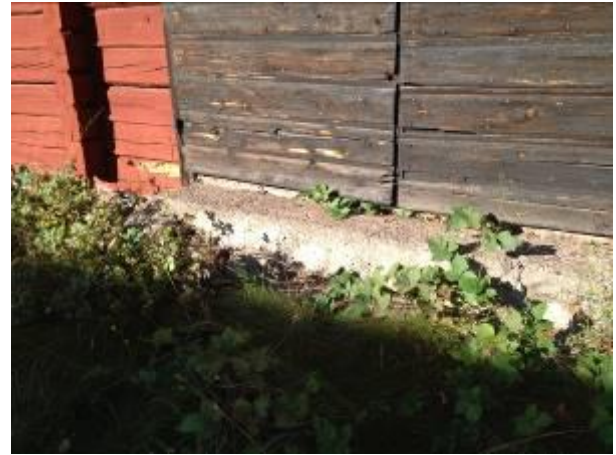
Exempel på betongtrappa som ansluter mot träkonstruktion

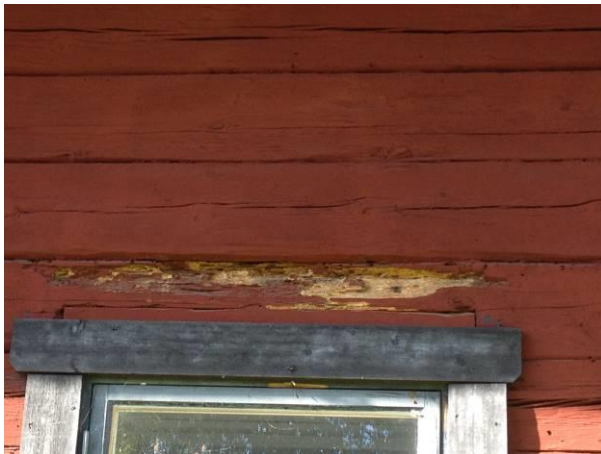
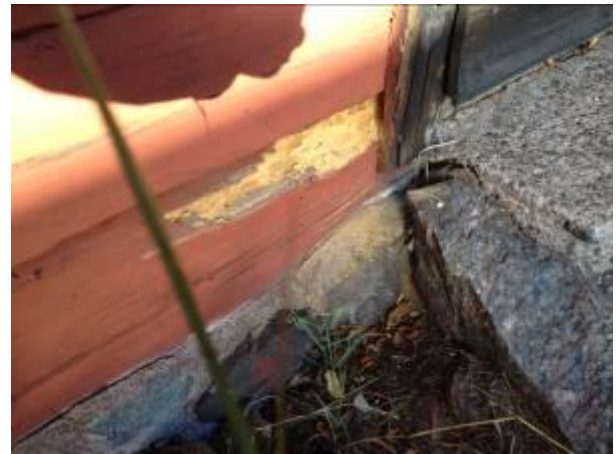
Exempel på insektsangrepp i timmerstock

Spår efter skadeinsektsangrepp noterades i timmerstockar vid flera ställen. Sanering av dessa stockar behöver utföras. Rekommenderar fortsatt teknisk utredning av anlitad fackman för att utreda typ av skadeinsekter och lämplig åtgärd.

Rekommenderar vidare (om det inte finns redan) tecknande av försäkring mot träskadeinsekter (Husbock, Hästmyra mm).

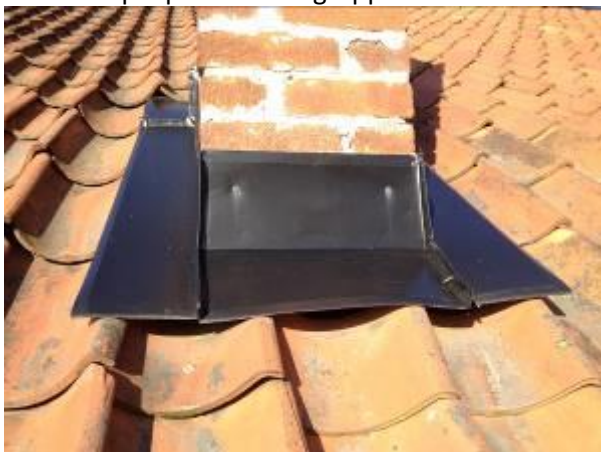
Skorstensstock har frostsprängningar och lösa tegelstenar. Renovering av skorsten krävs. Kringtätning runt skorstensstock är bristfälligt utfört och vatten kan tränga in under takpannorna. Komplettering med plåtbeslag rekommenderas.

Bristfällig kringtätning runt skorsten, plåtbeslag täcker dåligt över takpannorna

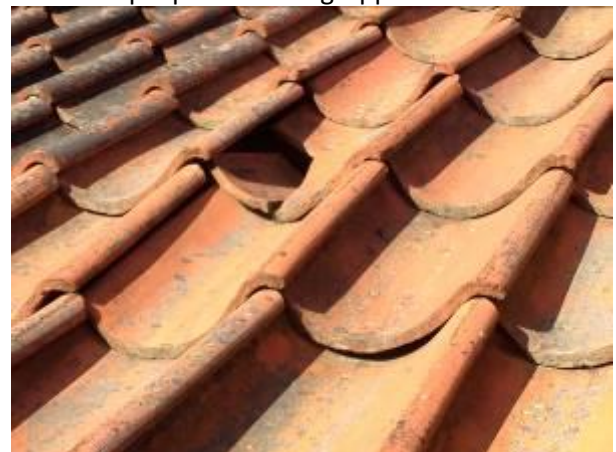
Spräckta/trasiga takpannor förekommer vilka bör bytas ut.

Exempel på spruckna takpannor

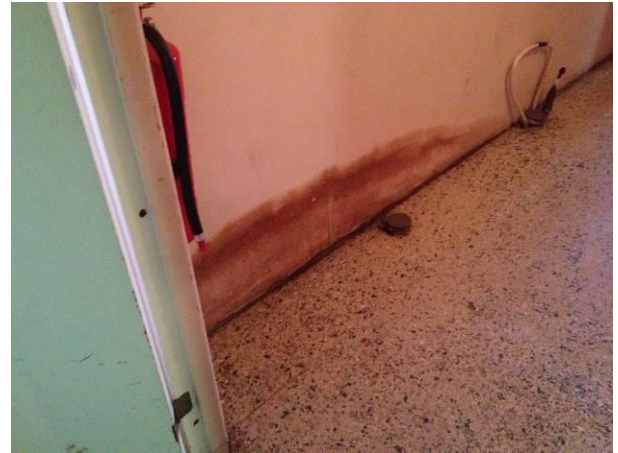
Missfärgning i mellanvägg närmast kontor

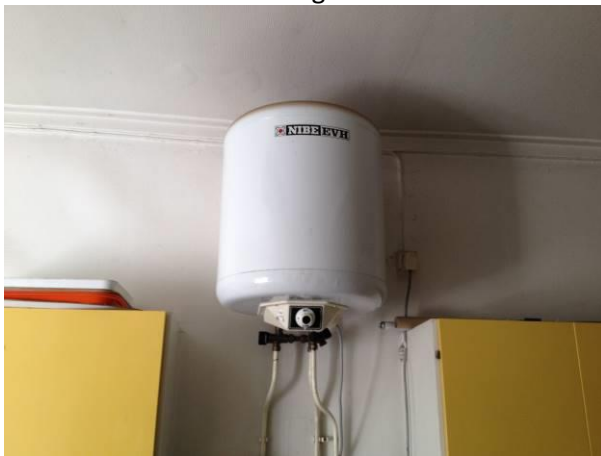
Fuktskydd saknas under varmvattenberedare vilket kan innebära risk för fuktskador i angränsande konstruktioner vid eventuellt läckage.

Varmvattenberedare i kök
